โบราณกาลปัจจุบัน

เกริ่นนำ

โบราณกาลปัจจุบัน ชื่อหนังสือ ปงชี้ความสัมพันธ์ของอดีตกับปัจจุบัน
ที่เป็นหนึ่งเดียว ไม่ได้ขาดจากกัน

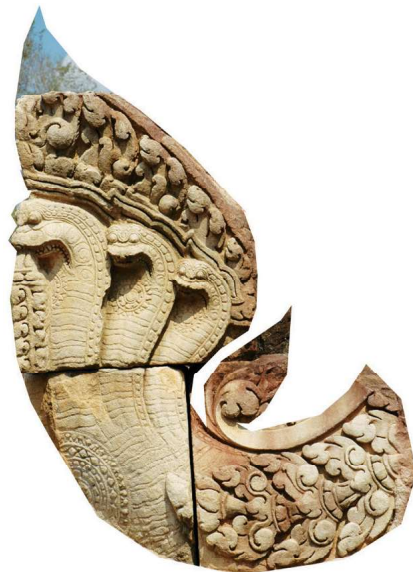
- ภาพที่ 1

ประติมากรรมในศิลปะเขมร นอกจากช่องประตูแล้วยังมีซุ้มประตูด้วย
เสาคู่ (สัญลักษณ์ของตัวเรือน คือ อาคาร หรือเรือนธาตุ ก็เรียก) ซุ้มหรือ
หลังคามีสาคูรองรับ มีหน้าบรรพ (มักสะกดกันว่า หน้าบัน) ล้อมด้วยรูป
พญานาคคู่เป็นกรอบของหน้าบรรพ ออกแบบให้เลื้อยแยกจากยอดลงมา
บนลำตัวมีแถวครีบทพญานาค เลื้อยลงมาถึงปลายกรอบซุ้มเป็นพญานาค
5 หัว

กรอบหน้าบรรพในศิลปะเขมร
จึงหมายถึงงานประดิษฐ์เป็นรูปพญา
นาค (ภาพที่ 1-2)

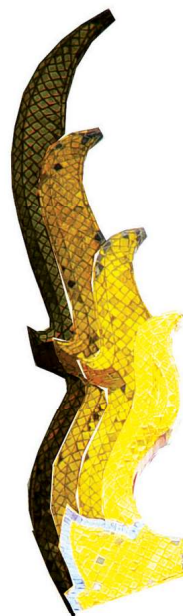
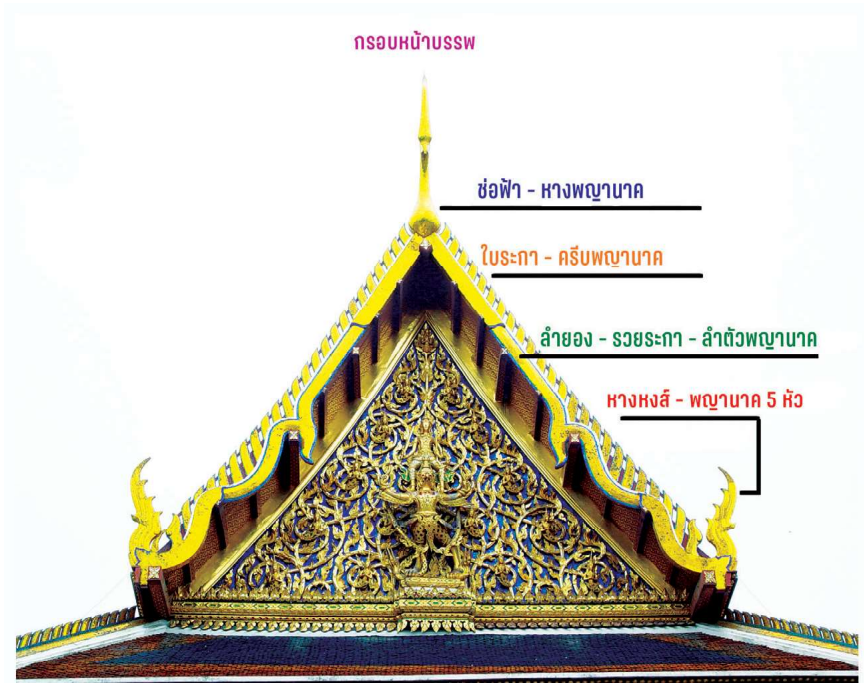
เมื่อผ่านเวลายาวนาน ต้นแบบก็กลายรูป ความหมายเลื่อนไป หางพญานาคคือที่มาของข้อฟ้า ลายองมาจากลำตัวพญานาค ไบระภาคคือคิริพญานาค พญานาค 5 หัวกลายมาเป็นหางหงส์ (ภาพที่ 3-4)

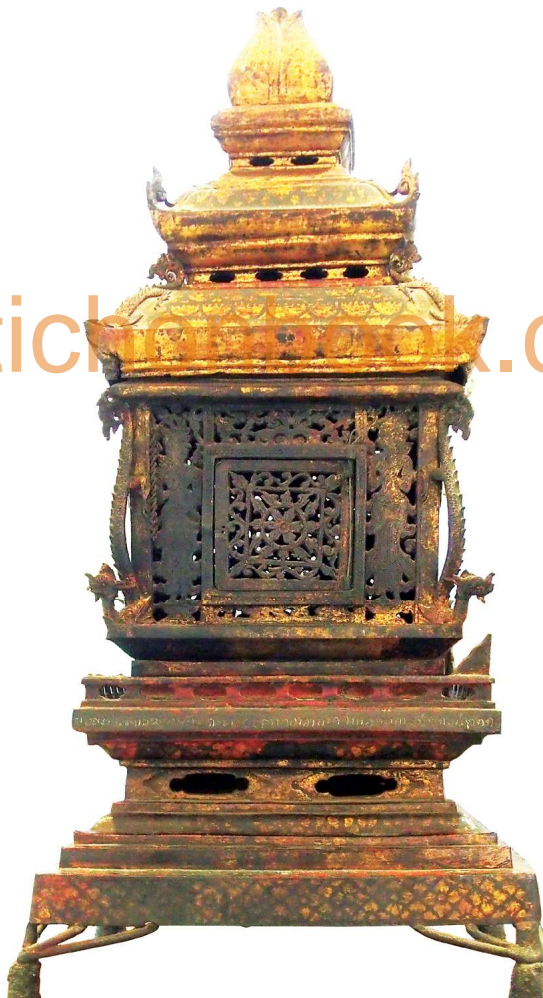
- ภาพที่ 1

โคมไฟสำริด พิพิธภัณฑ์สถานแห่งชาติ หริภุญไชย จารึกที่ฐานระบุ
พ.ศ. 2061 (กลางพุทธศตวรรษที่ 21) ส่วนฐานมี 4 ขา เอวของฐานเจาะช่อง
แบบซึ่งพบได้เสมอที่ฐานของพระพุทธรูปล้านนาระยะนั้น (ภาพที่ 1)

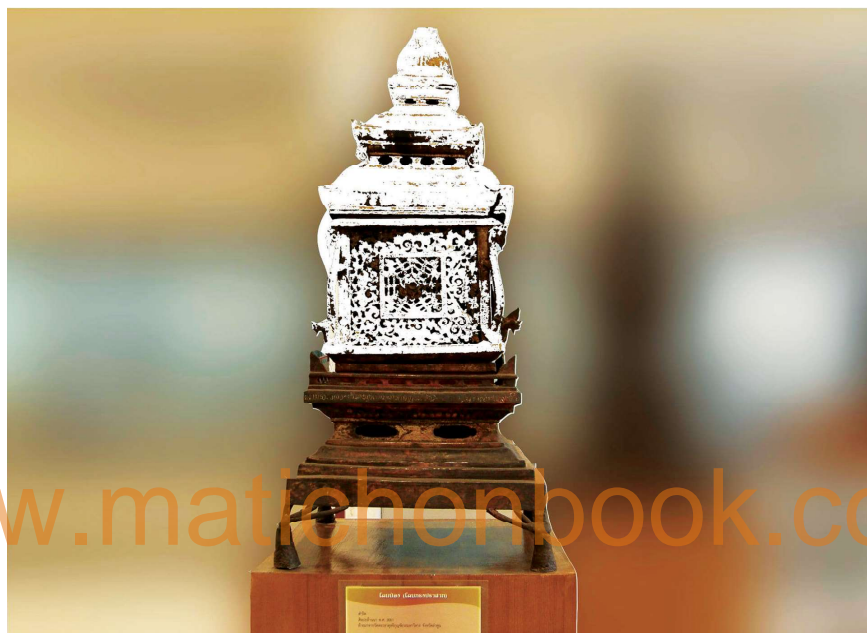
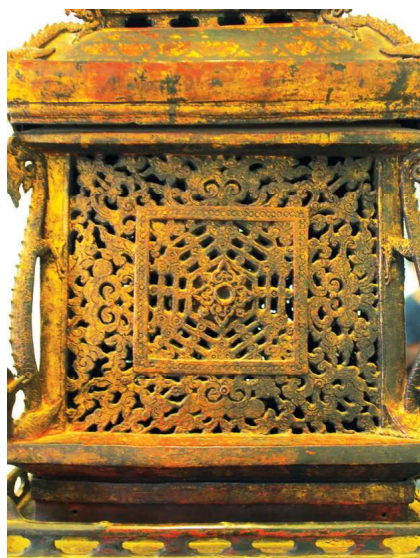
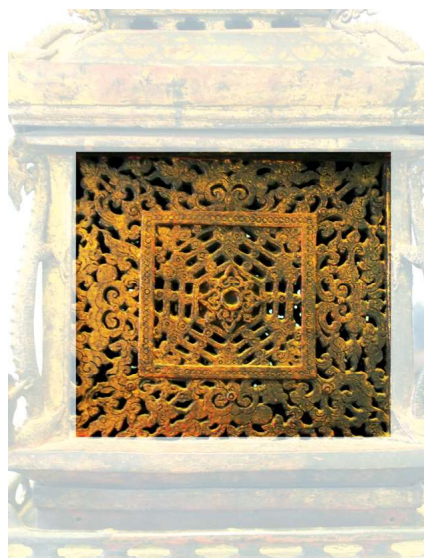
- (บน) ภาพที่ 2
- (ล่างซ้าย) ภาพที่ 3
- (ล่างขวา) ภาพที่ 4

เหนือขึ้นไปคือส่วนกลาง เป็นพื้นที่ฉลุลวดลาย ด้านหนึ่งฉลุลวดลาย ล้อมกรอบสี่เหลี่ยม ภายในกรอบลายฉลุแปดเหลี่ยมคล้ายใยแมงมุม ลวดลาย พรรณไม้เคล้าวงโค้งผสมผสานแนวจีน (ภาพที่ 2-4) ทำนองเดียวกับลวดลาย ประดับอื่นๆ ในยุคนั้นของล้านนา

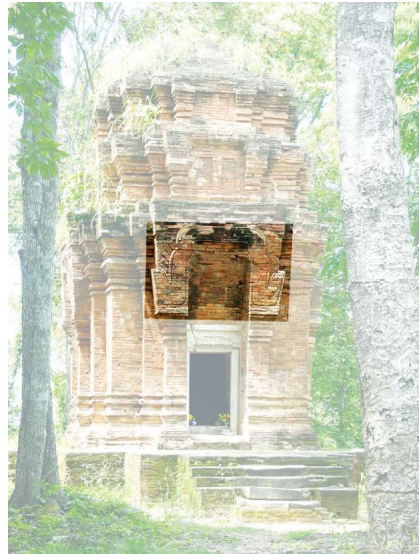
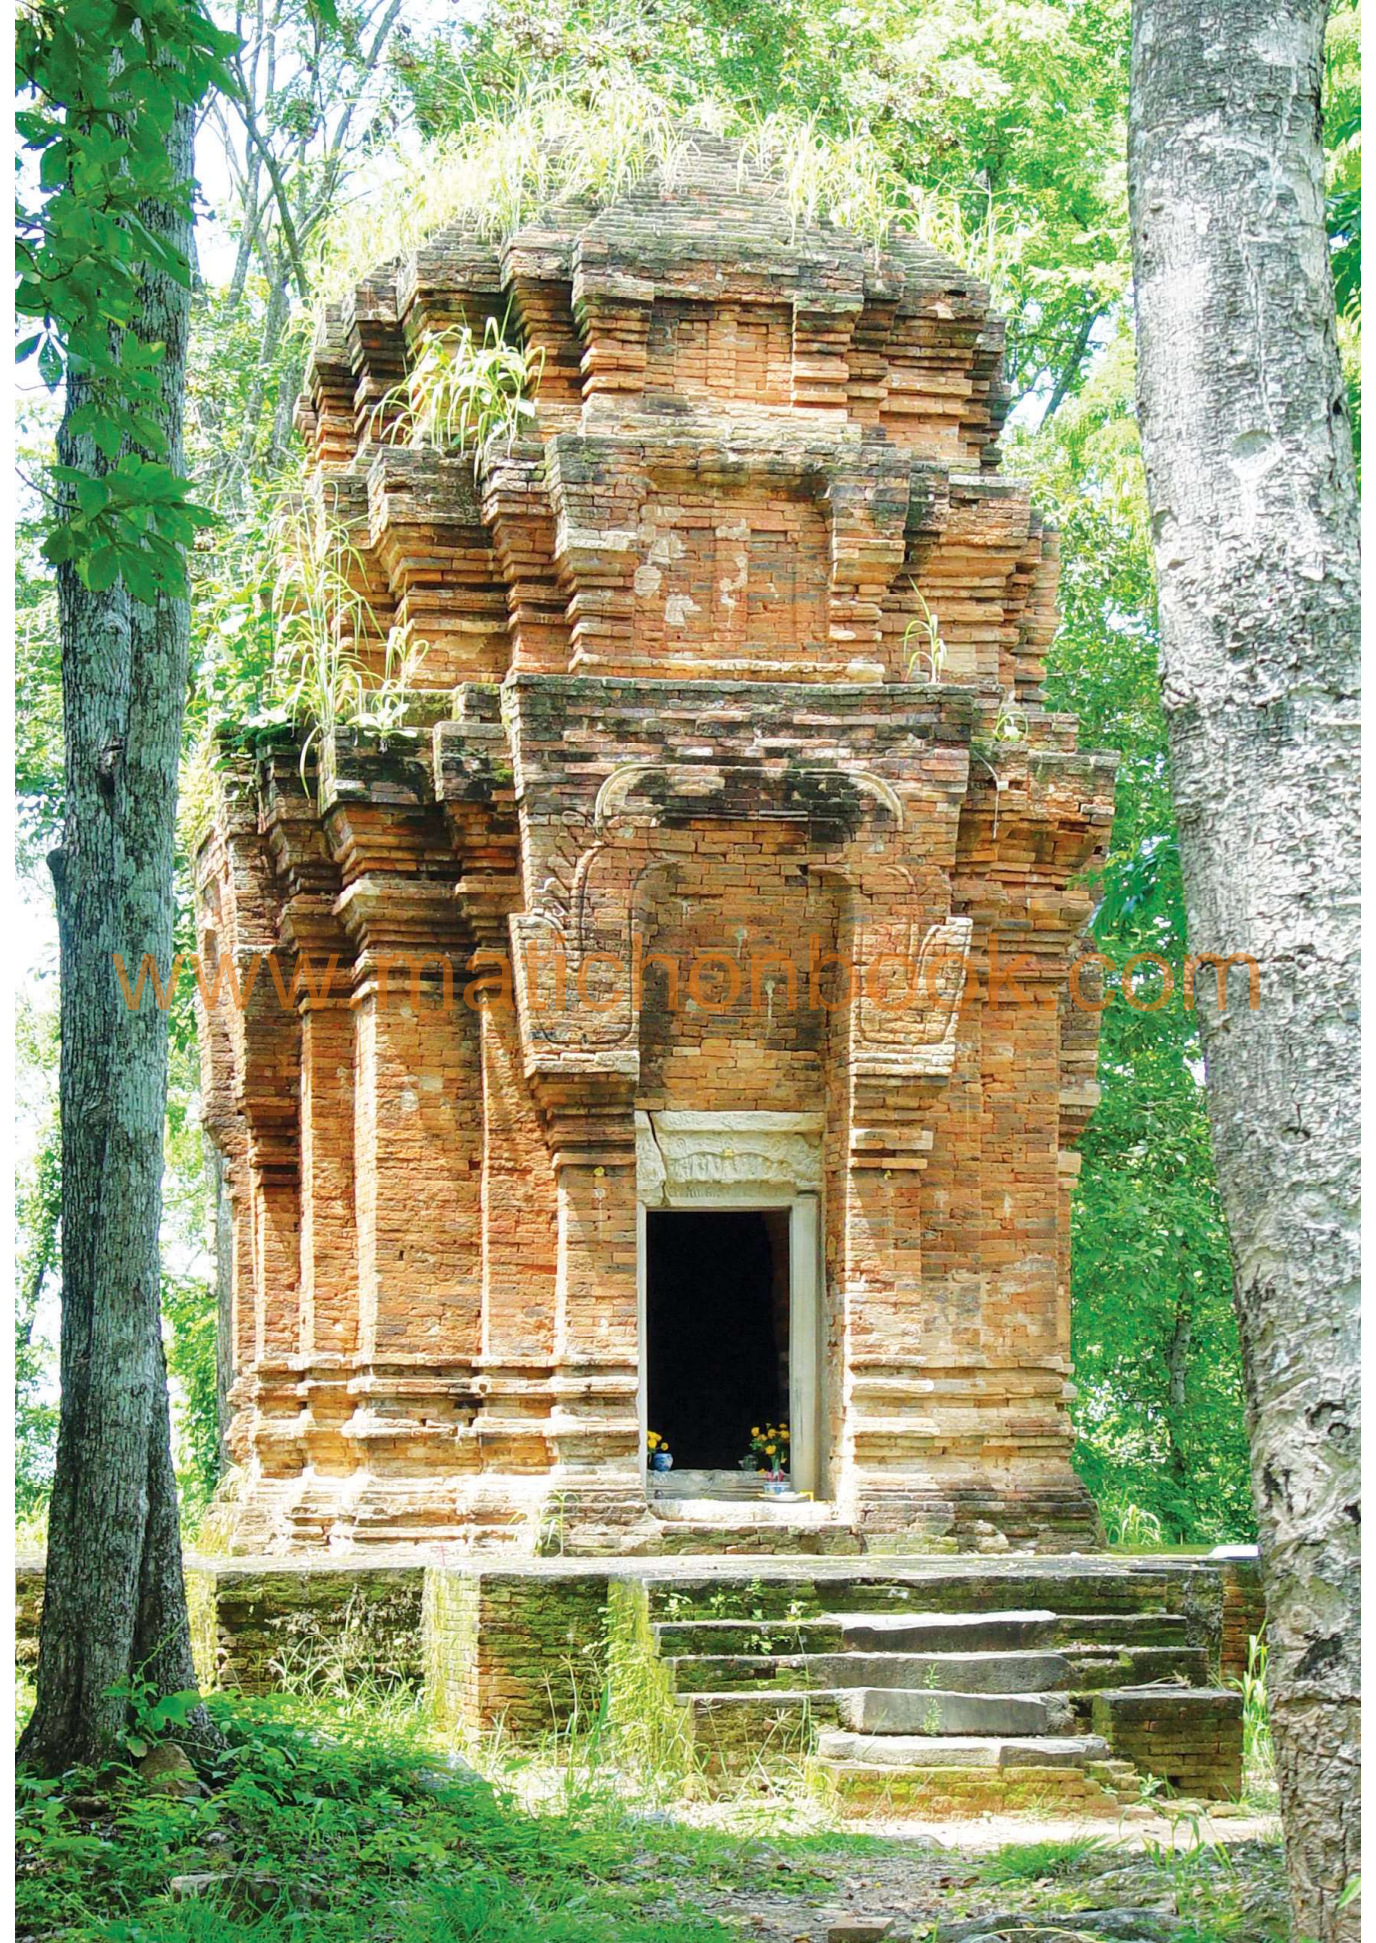
ปราสาทเขมร 3 หลัง ก่อด้วยอิฐบนยกพื้นศิลาแลง เรียงกันเป็นแนวเหนือ-ใต้ กรมศิลปากรบูรณะปราสาท องค์กลางซึ่งยังอยู่ในสภาพแข็งแรงเกือบเต็มองค์ (ภาพ ที่ 1-2) ส่วนอีก 2 องค์ชำรุดมาก เหลือส่วนฐานและผนัง เพียงเล็กน้อย ข้อมูลจากหนังสือของกรมศิลปากร (พ.ศ. 2511) กำหนดอายุจากคานทับหลัง 3 ชั้น ที่พบในบริเวณ นั้นว่าอยู่ในพุทธศตวรรษที่ 12 ตรงกับศิลปะแบบสมโบร์ ไพรกุกในประเทศกัมพูชา (คาน) ทับหลังของปราสาท หลังกลางเคยถูกลักลอบถอดไปแต่ติดตามคืนกลับมาได้ (ภาพที่ 3-4)

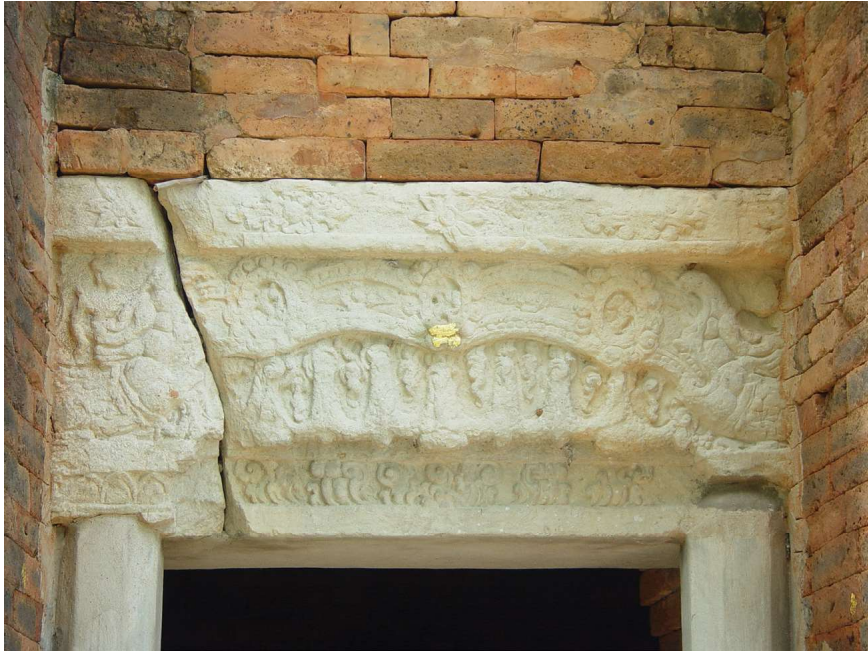
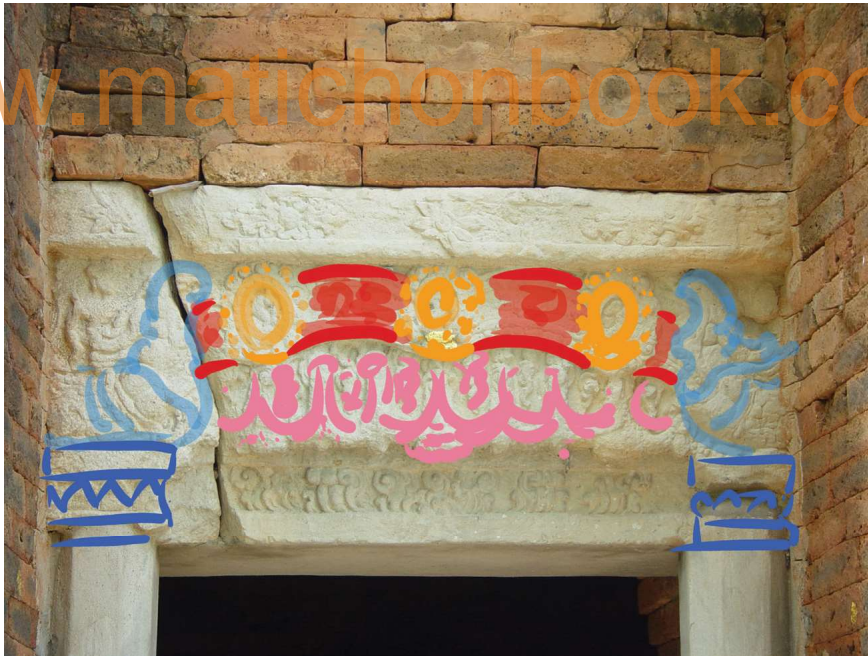
- (บน) ภาพที่ 3
- (ล่าง) ภาพที่ 4

ศิลปะแบบสมโบร์ไพรกุกเก่าแก่รุ่นแรกในยุคเขมรสมัยก่อนเมืองพระนครซึ่งยังเหลือหลักฐานอยู่มากในประเทศกัมพูชา คือแบบอย่างที่นักวิชาการไทยเทียบเคียงลักษณะกับ (คาน) ทับหลังของปราสาทหลังกลาง คือตอนบนมีแถบวงโค้งต่อเนื่องอันเป็นพัฒนาการที่เลียนแบบจากกรอบวงโค้งของซุ้มประตูปราสาท (ภาพที่ 3-4) ใต้วงโค้งต่อเนื่อง คือแถวลายเฟืองอุษะคงสลักเลียนแบบที่เรียกว่าพวงสด (คือ พวงดอกไม้ ใบไม้) ประดับเหนือช่องประตูและหน้าต่างอาคารศาสนสถาน แบบอย่างของ (คาน) ทับหลังที่กล่าวมานักวิชาการชาวฝรั่งเศสสามารถจัดลำดับการสืบทอดเป็นวิวัฒนาการยาวนานกว่า 700 ปี ตั้งแต่ศิลปะเขมรสมัยก่อนเมืองพระนคร ต่อลงมาถึงศิลปะต่างๆ ในเขมรสมัยเมืองพระนคร จนเป็นแบบของสมัยสุดท้ายคือศิลปะแบบบายัน โดยเราแทบนึกกันไม่ออกว่ามาจากต้นแบบได้อย่างไรหากไม่ติดตามลำดับความเปลี่ยนแปลงมาอย่างใกล้ชิด

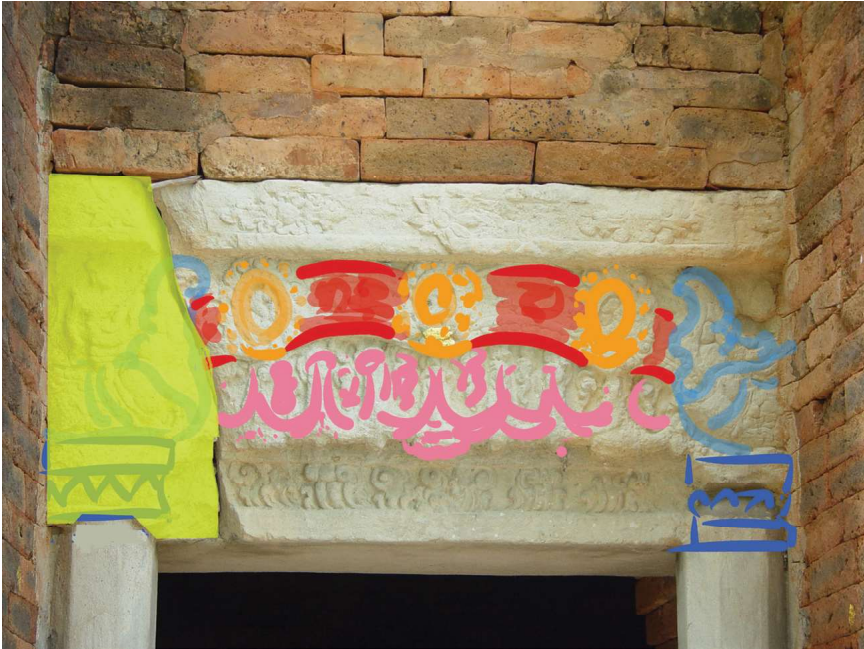
- ภาพที่ 5

ภาพที่ 5 ระบายสีเหลือส่วนที่หักชำรุด ซึ่งร่องรอยของรูปสลักกร่อน บางกว่าอีกด้านหนึ่งซึ่งเป็นรูปมกรคายนางบัวโค้ง อาจเกิดจากจมอยู่ใต้พื้นดิน มายาวนานมากก่อนการค้นพบ

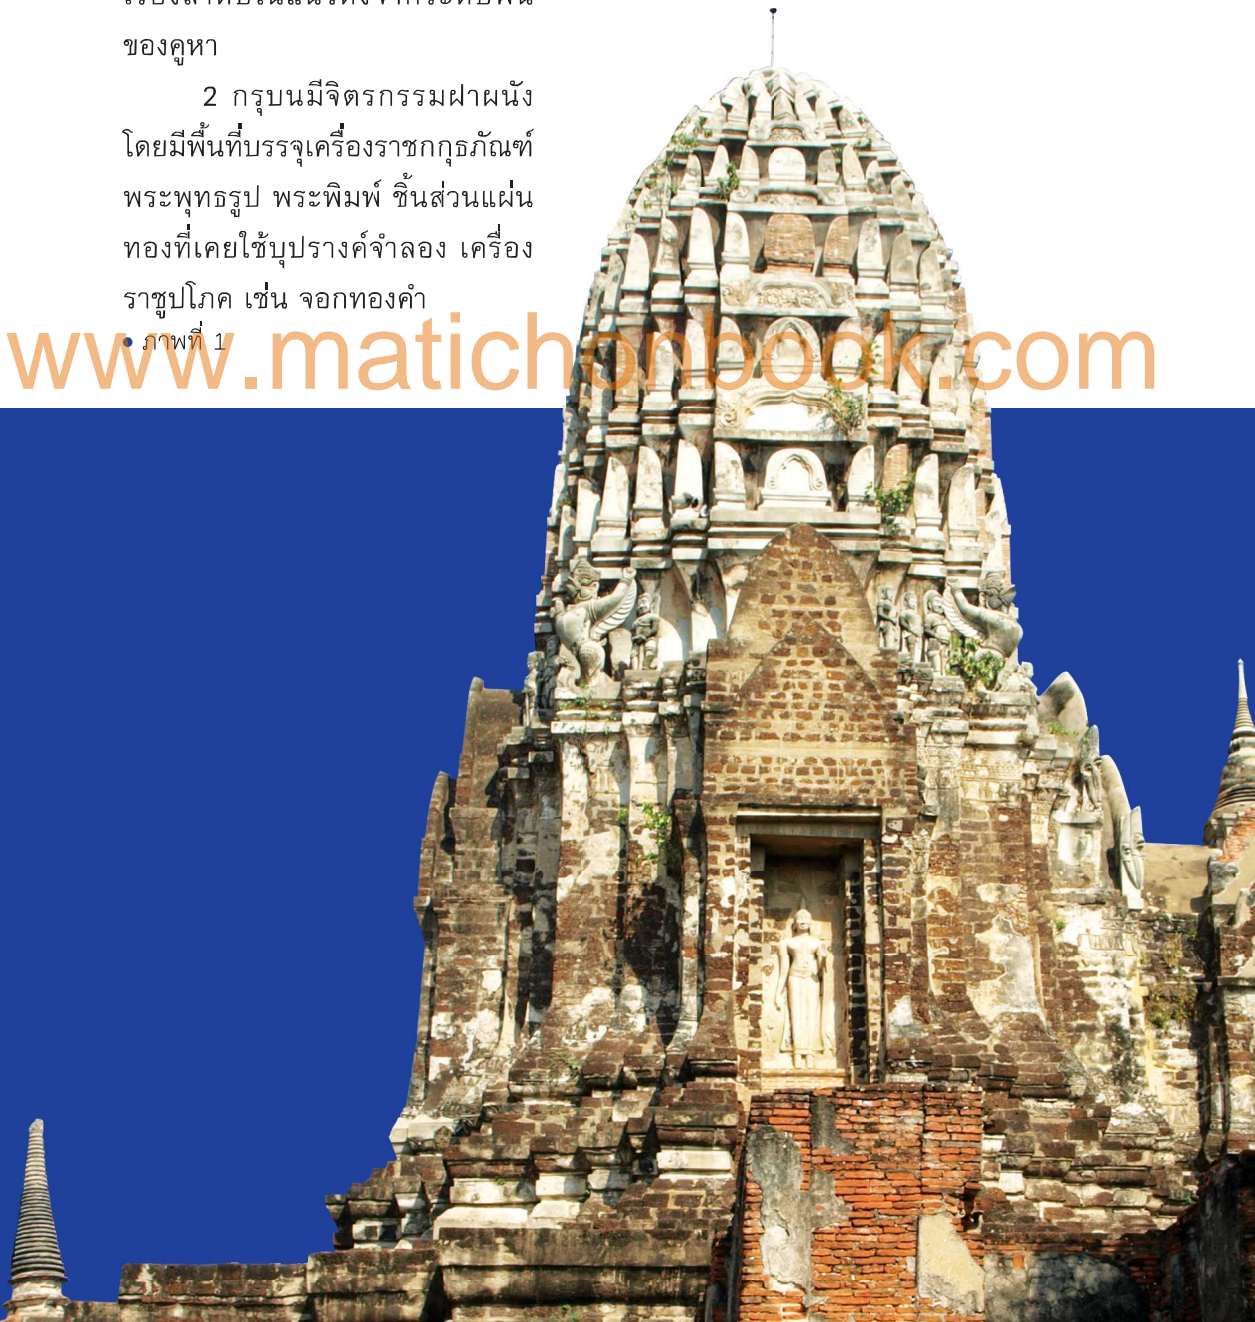
• ภาพที่ 1

วัดนี้สร้างสมัยอยุธยาตอนต้น พ.ศ. 1967 ในรัชกาลสมเด็จพระบรมราชาธิราชที่ 2 (เจ้าสามพระยา) ปราสาทประธานของวัดอยู่ในสภาพสมบูรณ์กว่าวัดอื่นที่สร้างในเวลาไล่เลี่ยกัน (ภาพที่ 1) 3 กรุภายในปราสาทประธานเรียงลำดับในแนวตั้งจากระดับพื้นของคูหา

2 กรุบนมีจิตรกรรมฝาผนัง โดยมีพื้นที่บรรจุเครื่องราชกกุธภัณฑ์ พระพุทธรูป พระพิมพ์ ชิ้นส่วนแผ่นทองที่เคยใช้บุปราสาทจำลอง เครื่องราชูปโภค เช่น จอกทองคำ

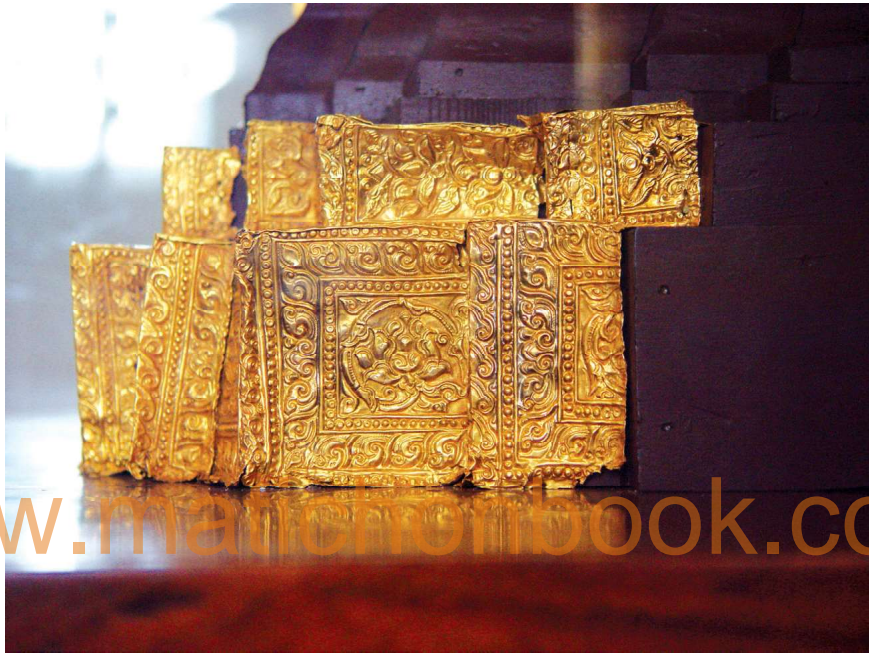
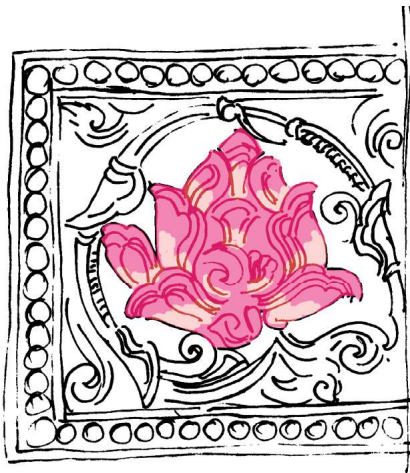
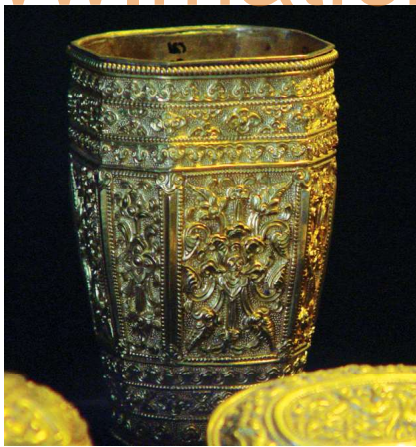
ประเด็นที่น่าสนใจคือ ลวดลายคูนูนรูปดอกไม้ ใบไม้ (ภาพที่ 2-7) แสดงถึงการเกี่ยวข้องกับรสนิยมจีน ซึ่งสอดคล้องกับการพบอักษรจีนที่แผ่นหลังของพระพิมพ์ดิบูก ระบุนุ้ที่ร่วมบุญกุศลในคราวสร้างวัด

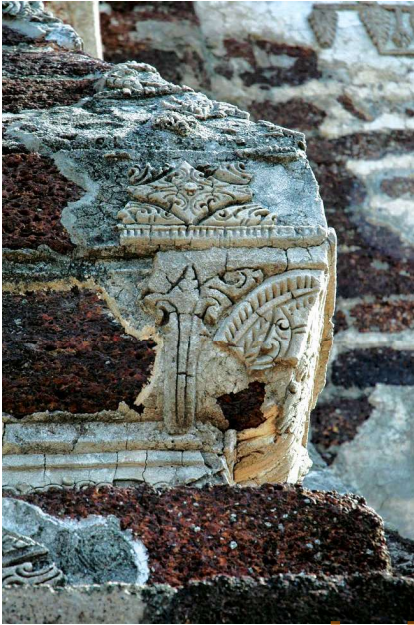
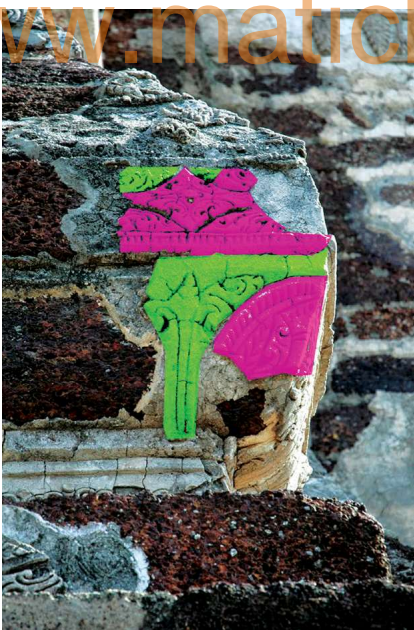
- (บน) ภาพที่ 8
- (ล่างซ้าย) ภาพที่ 9
- (ล่างขวา) ภาพที่ 10

ลวดลายปูนปั้นประดับปราสาท เป็นงานช่างหลังงานก่อและฉาบปูนเสร็จสมบูรณ์แล้ว งานปูนปั้นแยกได้มากกว่า 2 แบบ แบบแรกเป็นงานคร่าวสร้างใช้ปูนมีเนื้อขาว ผสมทรายละเอียด และเพราะเป็นงานปั้นนูน ลวดลายนอกจากมีแบบอย่างของสมัยต้นอยุธยาแล้ว ลักษณะสำคัญคือปริมาตรเกิดจากแรงกดจากเครื่องมือให้เป็นลวดลายลงบนปูนที่ยังหมาด ขอบลายส่วนที่ถูกดแต่งเป็นตัวลาย จึงยุบลงเล็กน้อยตามแรงกด (ภาพที่ 9-10 สีม่วง) ตรงข้ามกับงานซ่อมสมัยหลังซึ่งสังเกตได้ว่า ใช้เครื่องมือกรีดหรือตัดขอบของลวดลายจึงมักมีรอยปลิ้น รวมทั้งลักษณะปูนที่ผสมทรายหยาบและปั้นเมื่อปูนเริ่มแข็งตัวมากแล้ว ทั้งใช้ช่างฝีมืออ่อนหรือช่างฝึกหัด ลวดลายจึงแปลกแยกอย่างไม่มีระบบระเบียบ จึงชวนให้คิดว่าเป็นฝีมือช่างฝึกหัด (ภาพที่ 9-10 สีเขียว)

ภาพที่ 9-10 ลงสีแบ่งรูปแบบงานปั้น
ประดับปราสาทประธานวัดราชบูรณะ สีม่วง
คืองานตันอยุธยา สีเขียวคืองานสมัยหลัง

หลักฐานด้านงานปูนปั้นประดับปราสาทประธานองค์นี้ชี้ชัดว่า ในอดีตมีงานบูรณะไม่น้อยกว่าหนึ่งครั้ง กลุ่มช่างบูรณะคงมากกว่า 1 หรือ 2 กลุ่ม

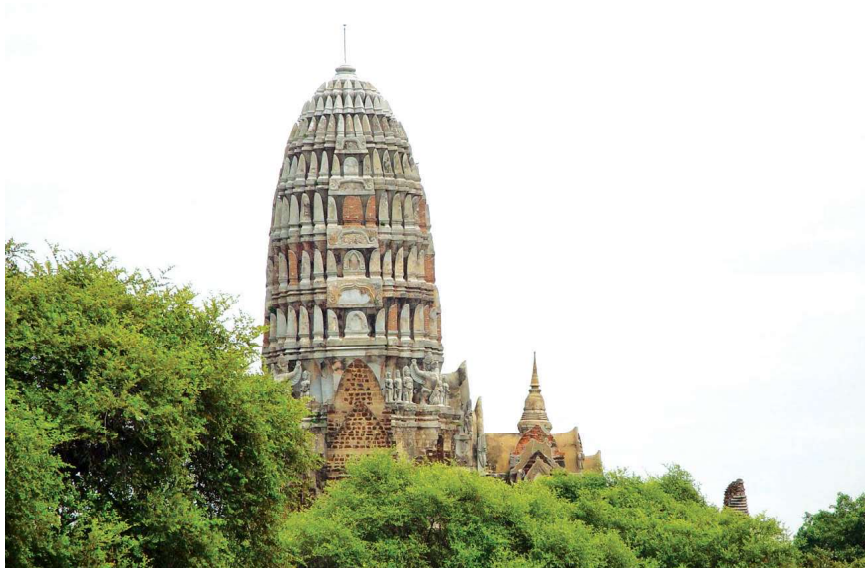
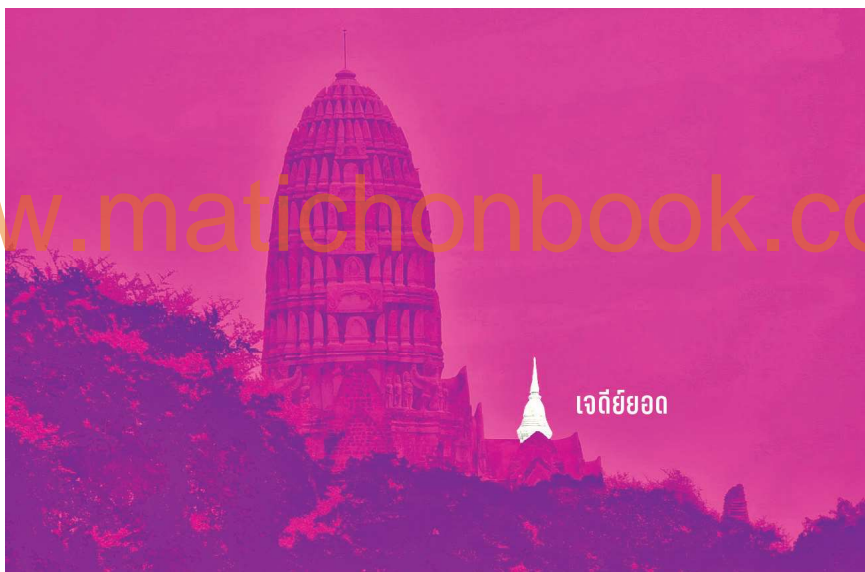
- (บน) ภาพที่ 11
- (ล่าง) ภาพที่ 12

ภาพที่ 11-12 น่าสนใจที่ปราสาทประธานองค์นี้มีเจดีย์ยอดประดับบนสันหลังคาตรีมุข ไม่เคยพบที่ปราสาทเขมรซึ่งเป็นต้นแบบของเจดีย์ทรงปราสาท

ส่วนศิลปะปูนปั้นประดับเจดีย์ยอดมีมาตั้งแต่สมัยเมืองพุกาม ระหว่างพุทธศตวรรษที่ 16-18

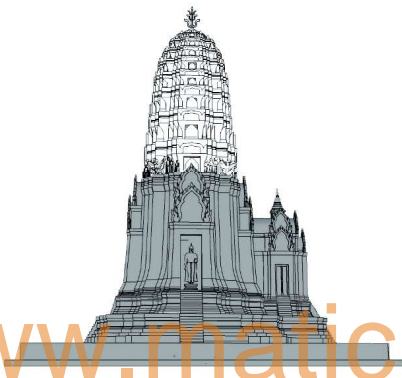
- (บนซ้าย) ภาพที่ 13
- (บนขวา) ภาพที่ 14
- (ล่าง) ภาพที่ 15

ภาพที่ 13-15 ส่วนฐาน ส่วนกลาง และ ส่วนบน ซึ่งมีภาคลับกึ่งเป็นส่วนยอด
